## Relatório Técnico

**Relatório:** 180046-1rf

**Relatório:** 180066-4rf

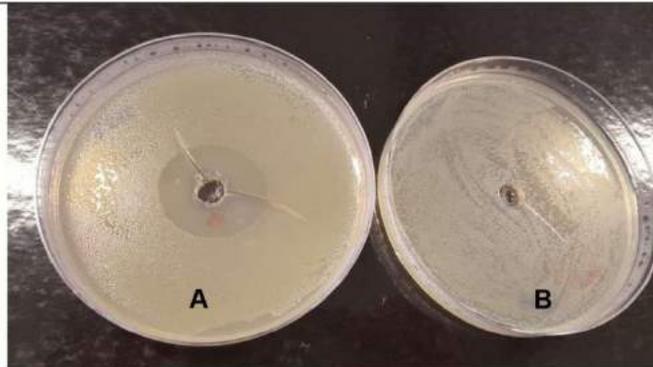
**Figura 6.2 - Placa A** formação de halo de inibição da amostra frente ao micro-organismo *Salmonella choleraesuis*, **Placa B** placa controle positivo de crescimento do mesmo micro-organismo (sem adição da amostra).

| Serviço nº | Amostra | <i>Salmonella choleraesuis</i> | | | Média (mm) |
|---|---|---|---|---|---|
| 180046-1 | Amostra: Air – Cartech Automotive Systems, L211701, F: Dez/17 | 28 | 28 | 30 | 28,6 |

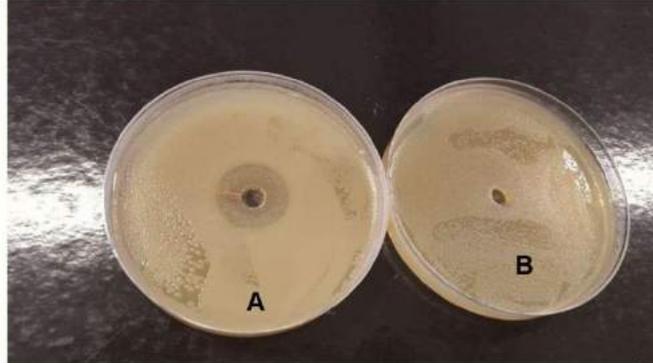
**Figura 6.3 - Placa A** formação de halo de inibição da amostra frente ao micro-organismo *Escherichia coli*, **Placa B** placa controle positivo de crescimento do mesmo micro-organismo (sem adição da amostra).

| Serviço nº | Amostra | <i>Escherichia coli</i> | | | Média (mm) |
|---|---|---|---|---|---|
| 180046-1 | Amostra: Air – Cartech Automotive Systems, L211701, F: Dez/17 | 23 | 23 | 23 | 23 |

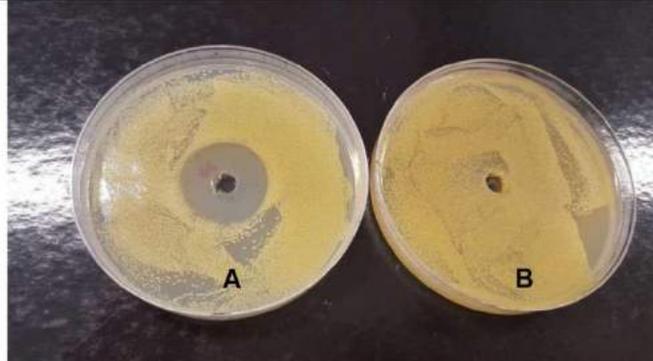
**Figura 6.4 - Placa A** formação de halo de inibição da amostra frente ao micro-organismo *Staphylococcus aureus*, **Placa B** placa controle positivo de crescimento do mesmo micro-organismo (sem adição da amostra).

| Serviço nº | Amostra | <i>Staphylococcus aureus</i> | | | Média (mm) |
|---|---|---|---|---|---|
| 180046-1 | Amostra: Air – Cartech Automotive Systems, L211701, F: Dez/17 | 22 | 22 | 27 | 23,6 |

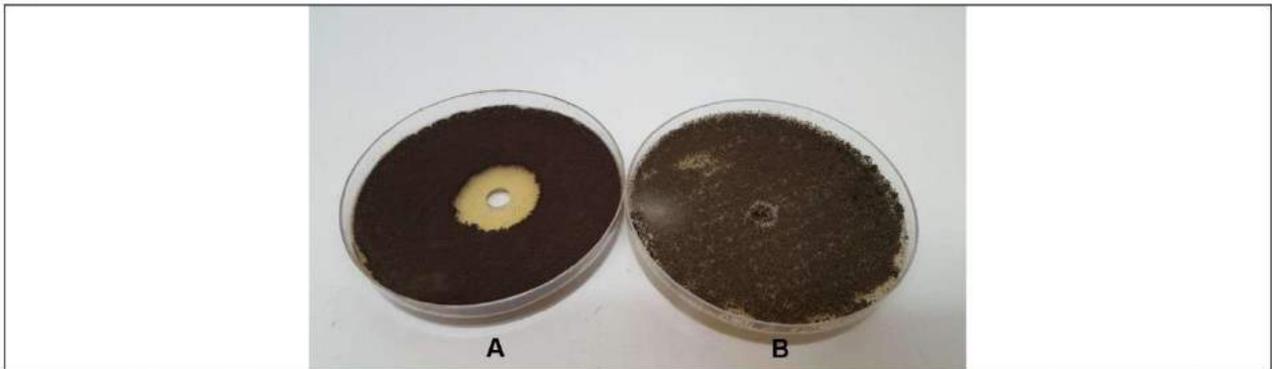
**Figura 6.5 - Placa A** formação de halo de inibição da amostra frente ao micro-organismo *Aspergillus brasiliensis*, **Placa B** placa controle positivo de crescimento do mesmo micro-organismo (sem adição da amostra).

| Serviço nº | Amostra | <i>Aspergillus brasiliensis</i> | | | Média (mm) |
|---|---|---|---|---|---|
| 180046-1 | Amostra: Air – Cartech Automotive Systems, L211701, F: Dez/17 | 30 | 28 | 30 | 29,3 |

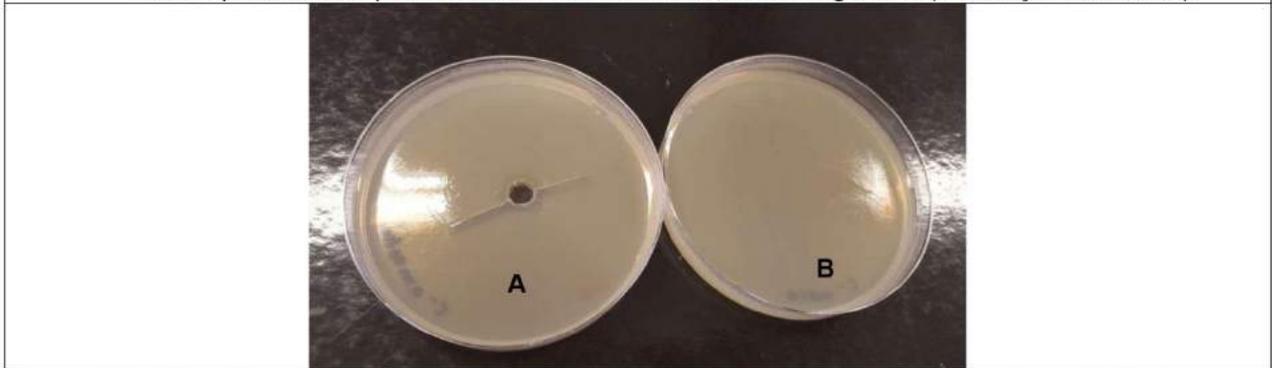
**Figura 6.6 - Placa A** Placa com meio de cultura + amostra, evidenciando ausência de desenvolvimento de colônias de micro-organismos contaminantes (controle negativo da amostra), **Placa B** meio de cultura sem presença de contaminantes (controle negativo de meio de cultura)

Não houve desenvolvimento de colônias contaminantes nos controles negativos: a amostra filtrada, e nos meios de cultura sem inoculação.

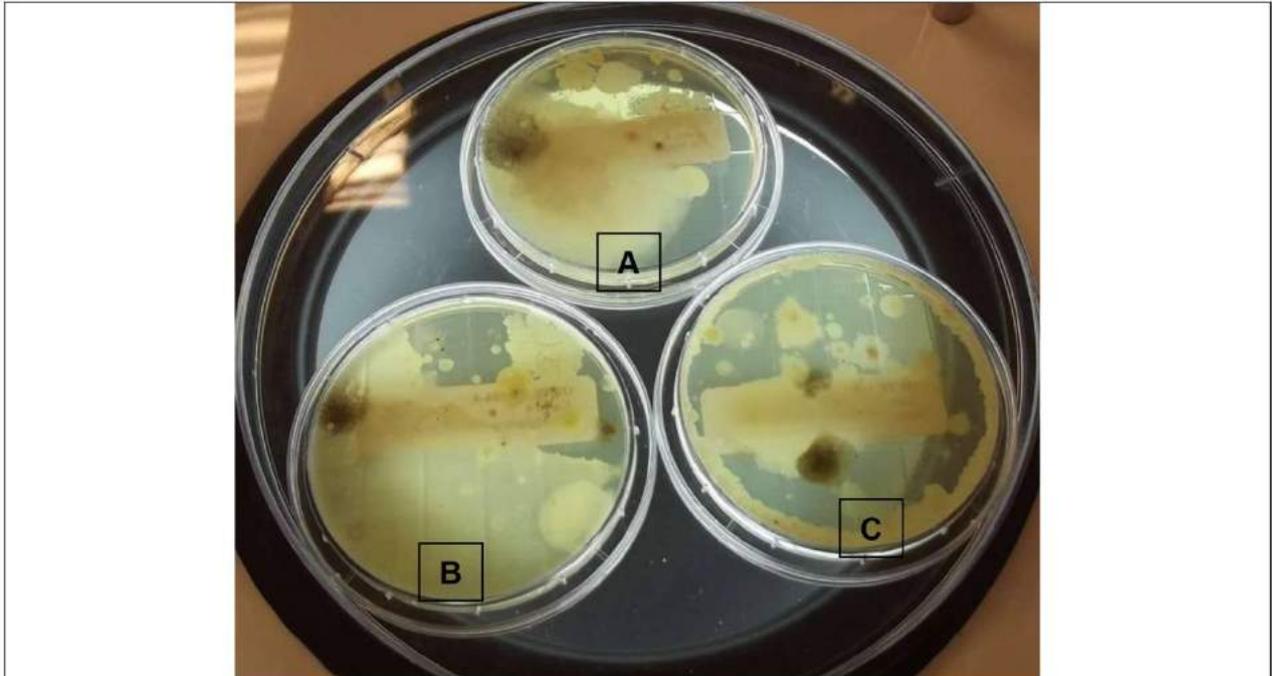
**Tabela 3.5.** Resultados obtidos das coletas do assento do banco do motorista.

**Imagem 3.7** Placas de coleta do assento do banco do motorista. (A) coleta antes da higienização. (B) coleta após higienização. (C) coleta após espera de 90 minutos.

O resultado das coletas do assento do banco do motorista demonstrou que não houve ação do serviço de higienização na microbiota presente, no assento.

O tratamento não apresentou ação sanitizante do assento do banco do motorista.

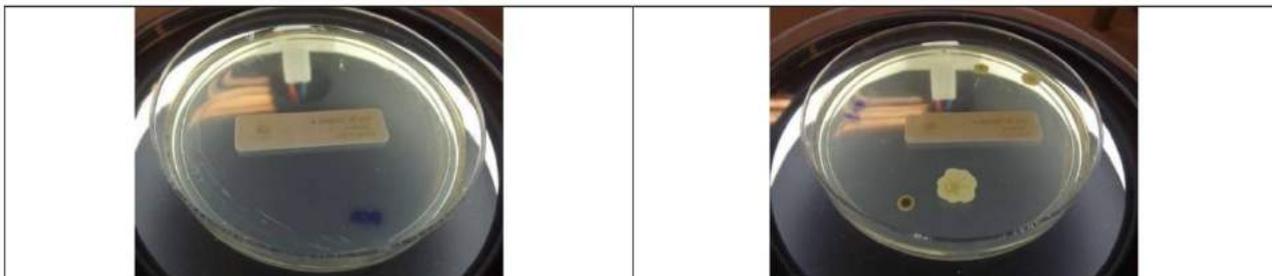
**Tabela 3.6.** Resultados obtidos nas análises do filtro de cabine.

**Imagem 3.8** Placa da análise por coleta de swab do filtro de cabine novo

**Imagem 3.9** Placa da análise por coleta de swab do filtro de cabine usado

A coleta de filtro de cabine com uso de swab não foi eficiente para avaliar a carga microbiana, pois não arrastou contaminantes suficientes para desenvolvimento na técnica analítica aplicada. Já na coleta com placas de contato, houve maior adesão dos contaminantes presentes, sendo possível ver uma alta carga microbiana, com presença de diversos tipos de colônias de bactérias e fungos. Na análise da coleta do filtro novo, foi encontrada uma microbiota de baixa concentração, típica do material empregado limpo.

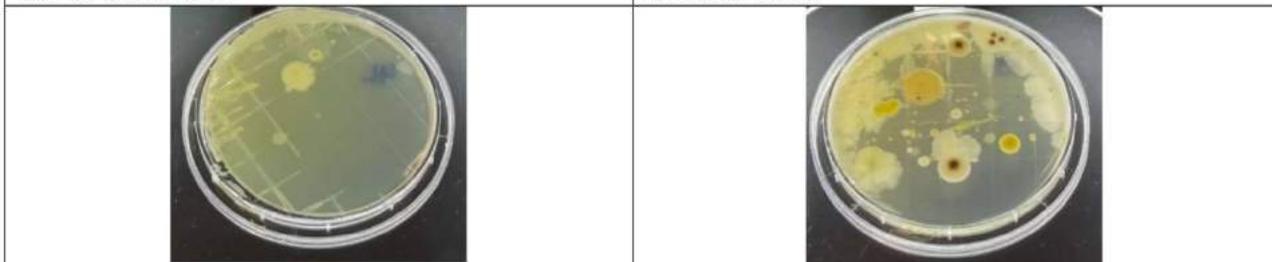
**Imagem 3.10** Placa da análise em coletas com placas de contato do filtro de cabine novo

**Imagem 3.11** Placa da análise em coletas com placas de contato do filtro de cabine usado

O filtro de cabine apresentou um elevado número de contaminantes, com grande diversidade de bactérias e fungos presentes. Considerando-se que a coleta foi feita do lado do ar filtrado, que deveria ser limpo, conclui-se que a troca deste filtro não foi feita com a periodicidade correta.

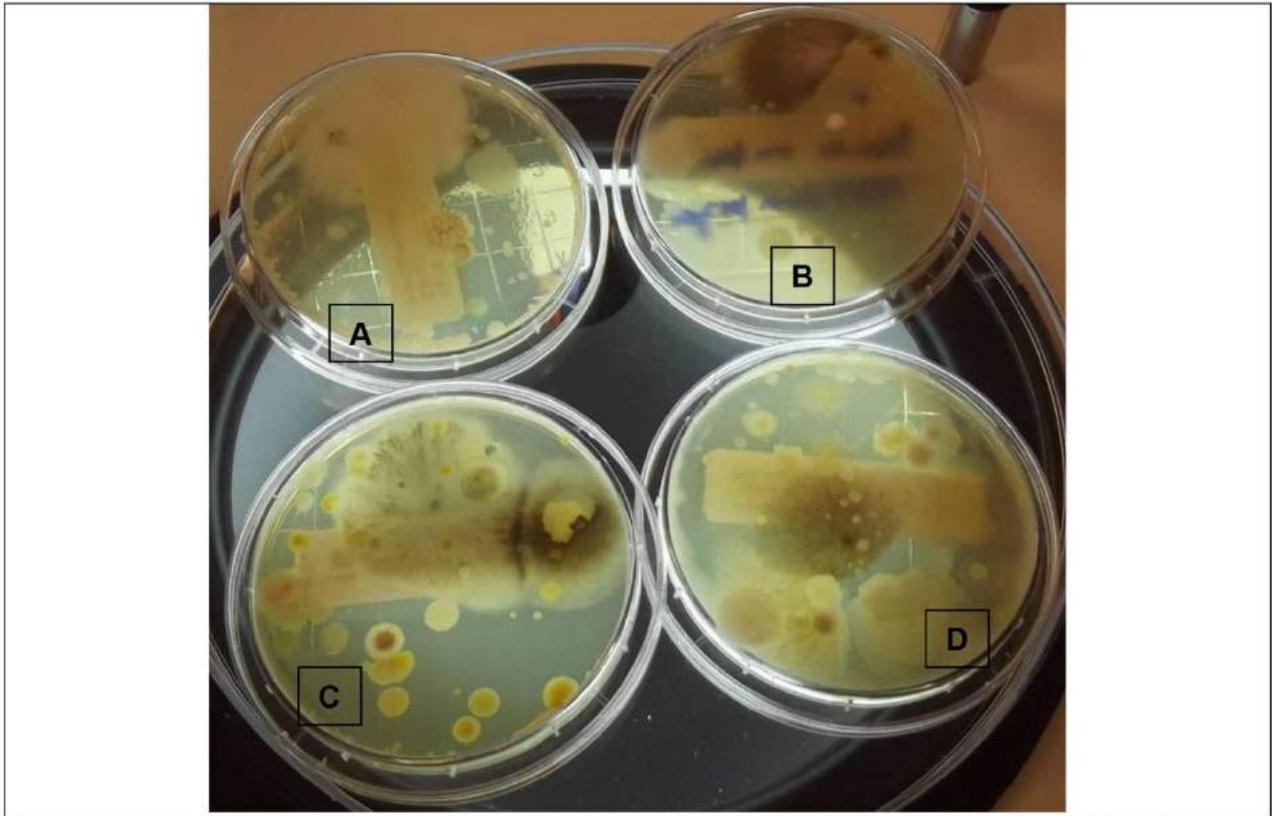
**Tabela 3.5.** Resultados obtidos das coletas do assento do banco do motorista.

**Imagem 3.7** Placas de coleta do assento do banco do motorista. (A) coleta antes da higienização. (B) coleta após higienização. (C) coleta após espera de 90 minutos.

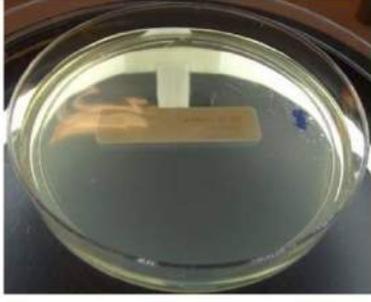
| <p><b>Imagem 3.8</b> Placa da análise por coleta de swab do filtro de cabine novo</p> | <p><b>Imagem 3.9</b> Placa da análise por coleta de swab do filtro de cabine usado</p> |

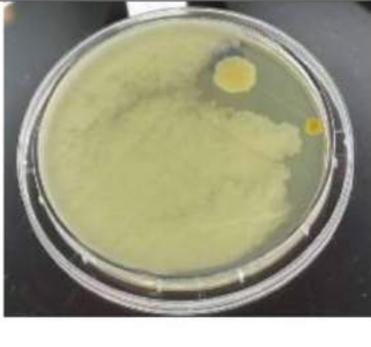
| <p><b>Imagem 3.10</b> Placa da análise em coletas com placas de contato do filtro de cabine novo</p> | <p><b>Imagem 3.11</b> Placa da análise em coletas com placas de contato do filtro de cabine usado</p> |
