Laudos de eficácia

CARTECH AIR

Relatório Técnico

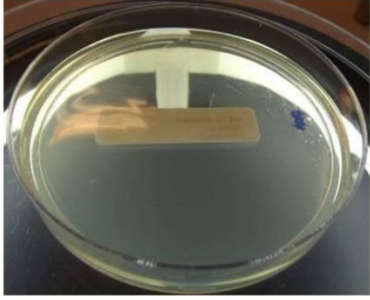
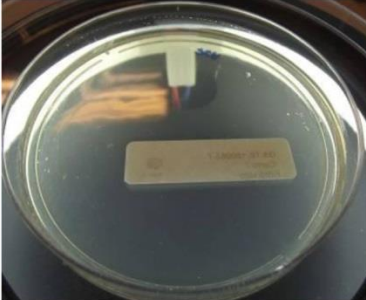
Tabela 3.6. Resultados obtidos nas análises do filtro de cabine.

<p>Imagem 3.8 Placa da análise por coleta de swab do filtro de cabine novo</p>		<p>Imagem 3.9 Placa da análise por coleta de swab do filtro de cabine usado</p>

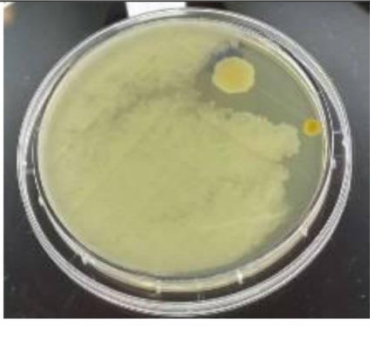
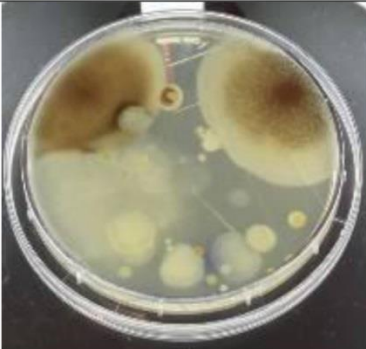
<p>Imagem 3.10 Placa da análise em coletas com placas de contato do filtro de cabine novo</p>		<p>Imagem 3.11 Placa da análise em coletas com placas de contato do filtro de cabine usado</p>
